Restaurering af orglet i Liselund Kirkesal

Orglet er bygget i 1909 af orgelbygger Starup, København. 1 manual og 5 stemmer:

Restaureringen er udført af orgelbyggerne Morten Koldsø og Uve Oltmann og pibemager Jan Nielsen. Halfdan Oussoren har udført intonationsarbejdet.

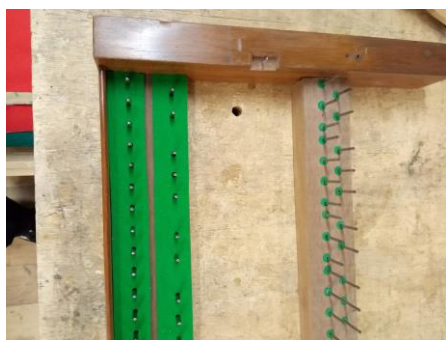
Stopfilt fornyet

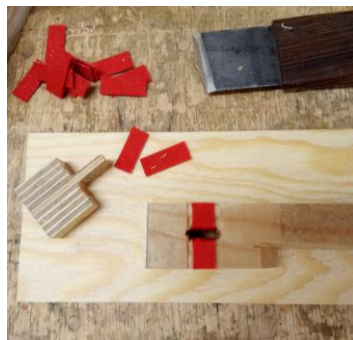
Foringer i tangenter fornyet

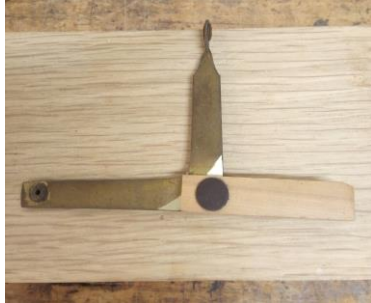
Metalvinkler

og pulpetråde. Vinkelbjælke (metalvinkler) efterset og vinkler udstyret med ny akselstift, samt sikring af akselstift med skindflække, med henblik på reduktion af slør.

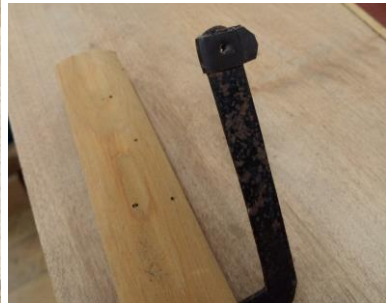
Vellearme

Velleramme eftersat, veller afkortet en smule med henblik på støjreduktion ved isætning af skindflække mellem velle og ramme. Garnering i vellelejer fornyet. Skrå vellearme (metal) er forsynet med nye skindforinger desuden nye garneringer i metalkroge, mellem velleramme

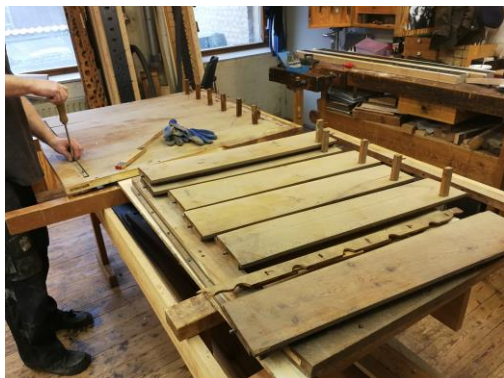
I orgelhusets loft findes 2x6 svellejalousier. De gamle sveller var meget skæve. Sveller er fornyet, af massiv oregon pine. Forbindelsesstænger var ormædte, de er ligeledes fornyet, af fyr.

Gamle sveller

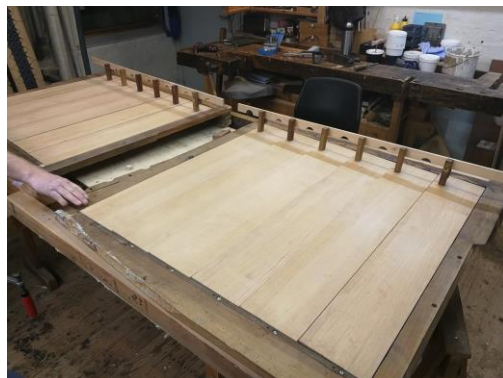
Nye sveller, tilpasset i de gamle rammer

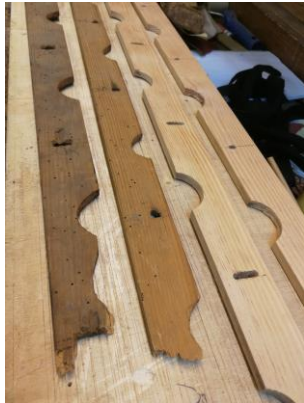
Nye trækstænger til sveller

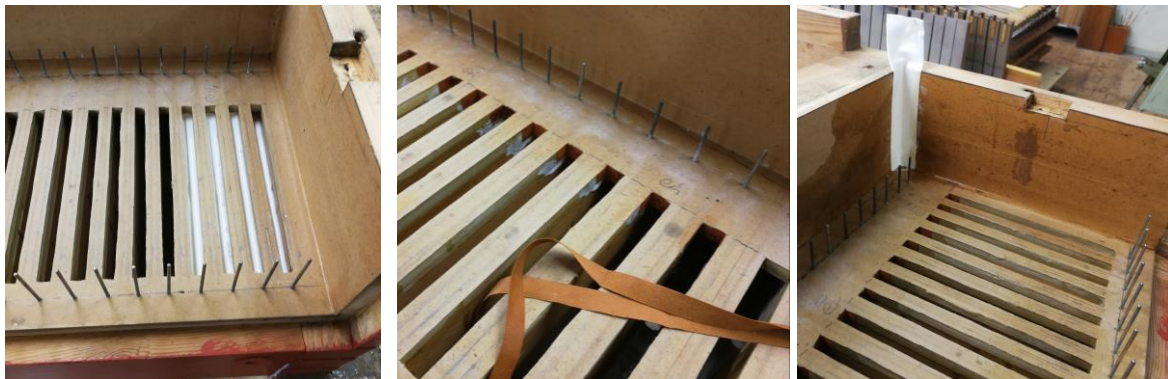
Der var konstateret enkelte gennemstik i vindladen. Vindlade var meget utæt og den er blevet behandlet med limdrækning, ad 2 omgange.

Kanceller tætnet ved limdrækning og med skindforing i hjørner i ventilåbninger og i ventilkasse.

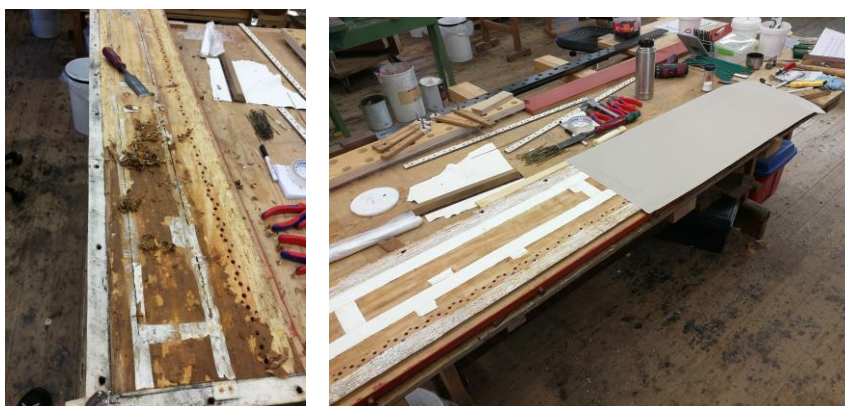
Ventilassebund istandsat, tætnet med lim, skind og papir.

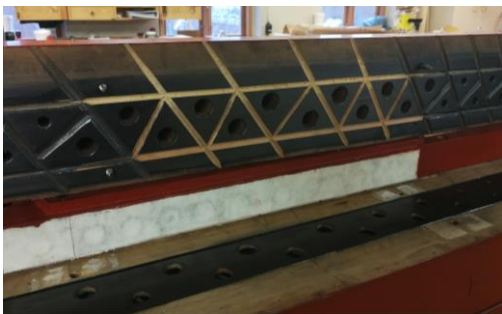
Sløjfesystemet har ingen tætningsringe. På pibestokke findes ”spanske ryttere”, som via små riller i træet leder luft væk fra konstruktionen, så at luft ikke vandrer til anden pibehul-boring. Flere steder var det nødvendigt at supplere ”ryttere”. I forbindelse med genmontage af orglet er sløjferne blevet omhyggeligt finjusteret, med henblik på tæthed.

Ryttere på underside af pibestok.

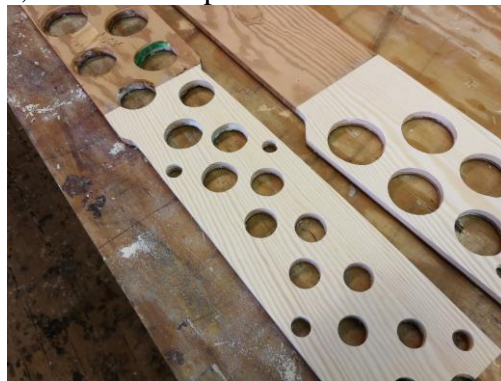
Ormædt træ udskiftet i pibebrædder.

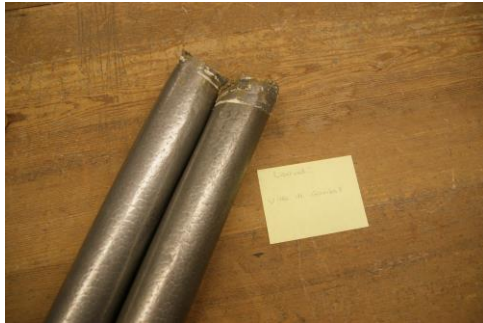
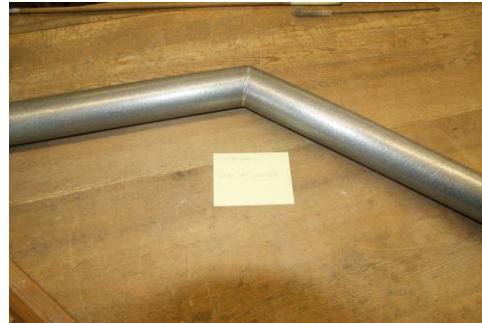
Viola di Gamba 8' c-f3

Buler er rettet ud, piber rengjort, tape ved stemmeslidser fjernet, og de krøbbede piber er rettet og loddet, samt forsynet med nye skindbelægninger over krøb.

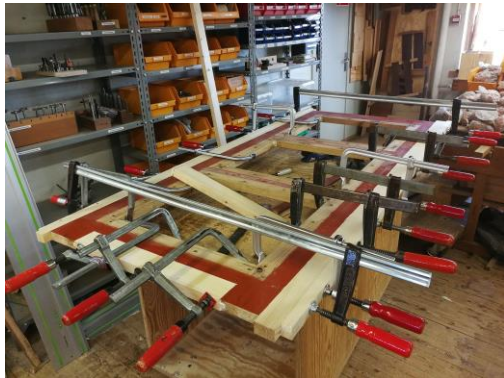
Vindforsyning: Faltebælg- og pumpebælg er istandsat, diverse ormædte partier er udskiftet, revner i bundplade tætnet, spunse tætnet, skindhængsler og alle belædringer fornyet. Tilhørende rulleventil er eftersat. Sidstnævnte er af nyere dato og er anbragt i blæserkasse sammen med Laukhuff blæser, og rulleventilsnor løber i et installationsrør op til bælg.

Faltebælg istandsættes

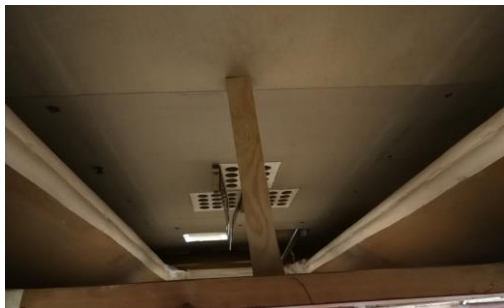
Nye ventiler.

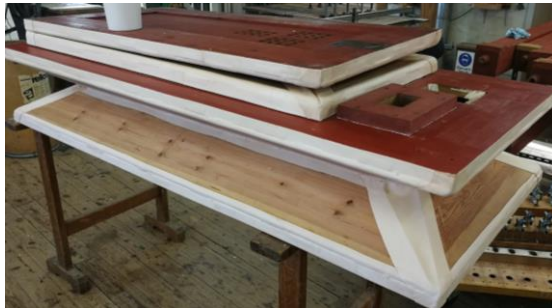
*Istandsæt faltebælg og pumpebælg.
Bælg er malet, for at skjule de udskiftede træpartier.*

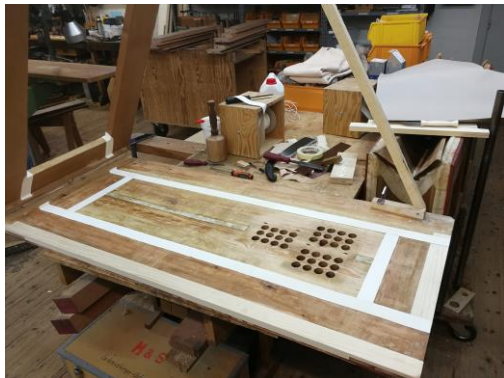
Pumpebælgen istandsættes

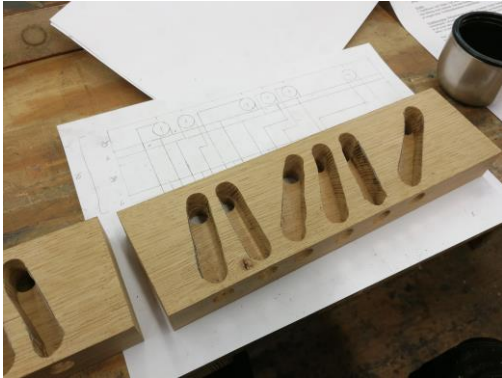
Der er udført diverse reparation af luftkanaler. Konduktør til facadepiber er erstattet af nye, faste luft forbindelser, med kobberør. Indsat nye forførringsklodser til konduktør.

Forføringer til facadekondukter

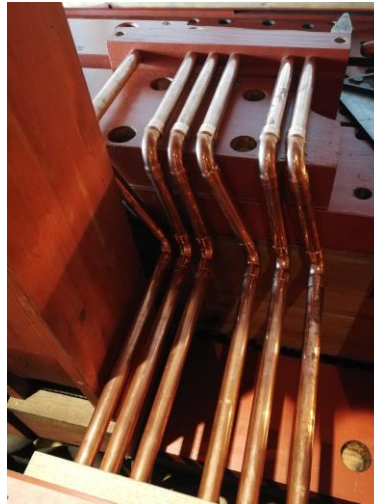
Kondukter af kobber

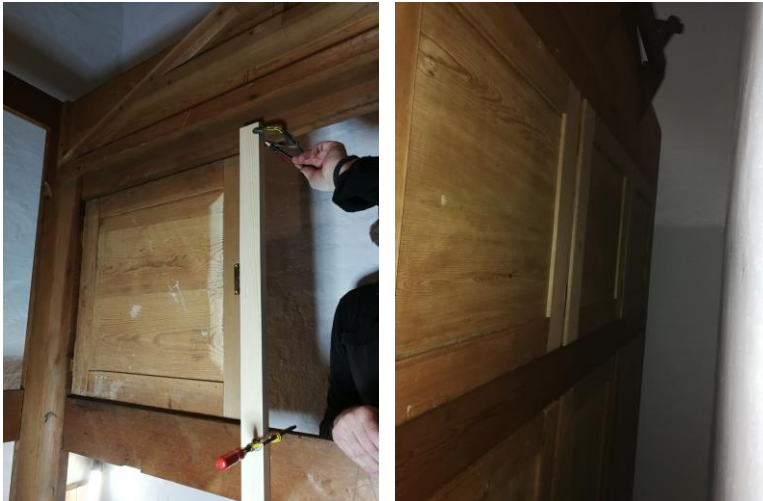
Dør i bagvæg var ikke i anvendelse fordi den var tung og uhåndterlig ved stemning af orglet. Dør er nu blevet delt i tre, hængslede låger.
