Restaurering af orglet i Liselund Kirkesal

Orglet er bygget i 1909 af orgelbygger Starup, København. 1 manual og 5 stemmer:

Restaureringen er udført af orgelbyggerne Morten Koldsø og Uve Oltmann og pibemager Jan Nielsen. Halfdan Oussoren har udført intonationsarbejdet.

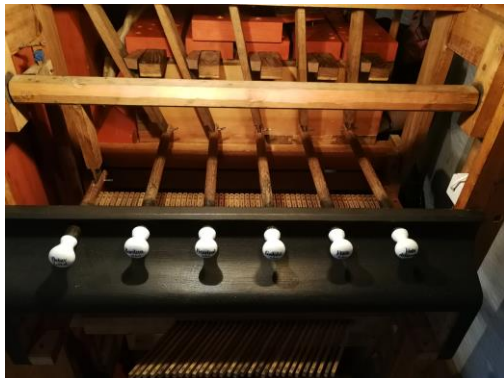
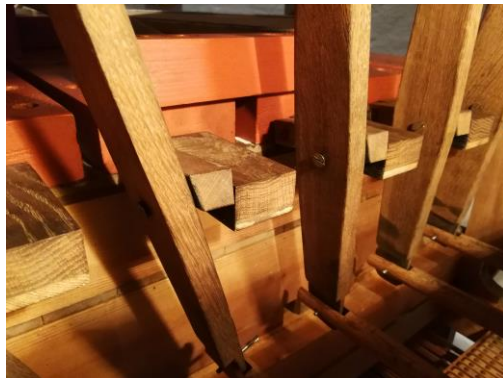
Registermekanik: er udført med runde trækstænger og sværd af træ. Funktion af lejer er kontrolleret for gangbarhed/slør, efter behov er lejhuller proppet og boret op på ny. Delene er smurt og gangen justeret.

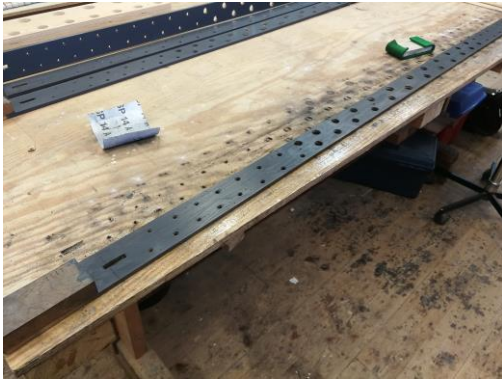
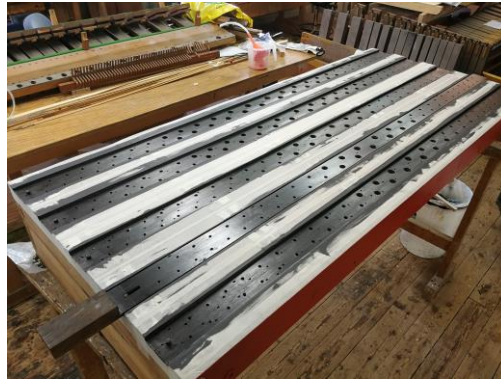
Sløjfer er pudset. Sløjfer samt fundament poleret med grafit.

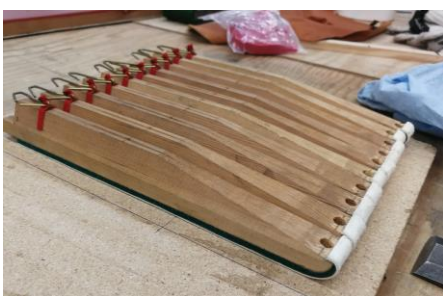
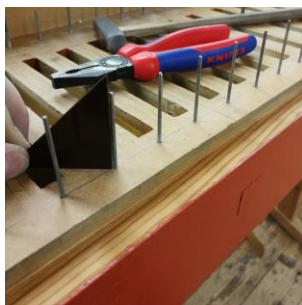
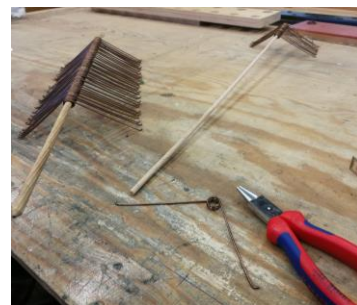
Pibestokke er tætnet ved limdrænkning. Svækket træ udskiftet i pibebrædder.

Ventiler rettet og monteret med nye skind/filt belægninger. Ventilstifter pudset og rettet. Ventilfjedre justeret. Pulpetråde rettet, delvist fornyet.

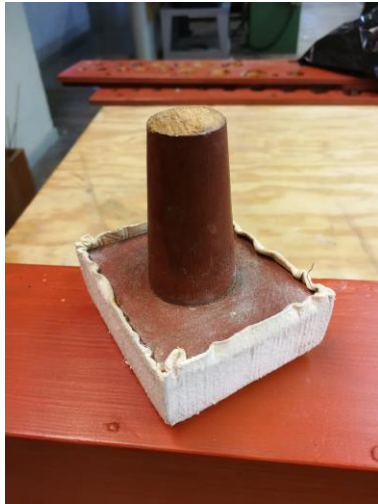
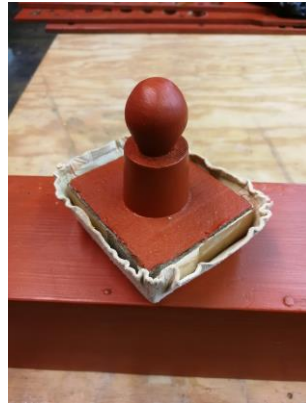
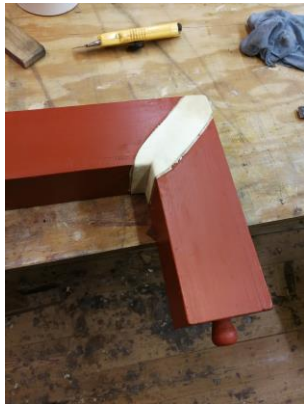
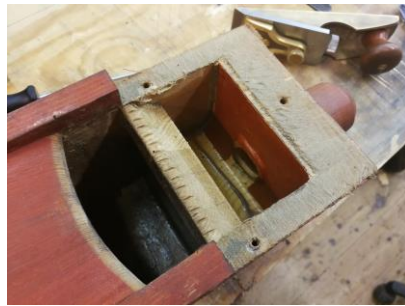
Træpiberne er eftersat og limdrænket efter behov. Støpsler forsynet med nye skindpakninger. Belædringer ved krøbbede piber fornyet. Nogle støpsler var afkortet, støpsler med knop retableret. Pibernes forslag tætnet med limdrænkning, og skind efter behov.

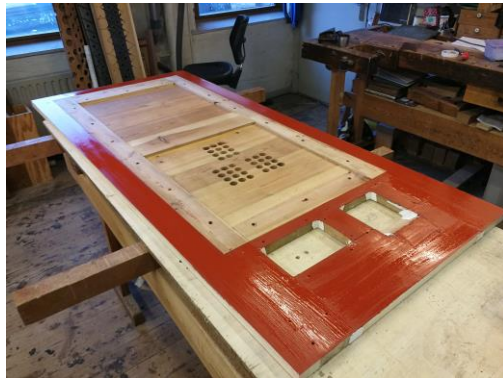
Nye ventiler.

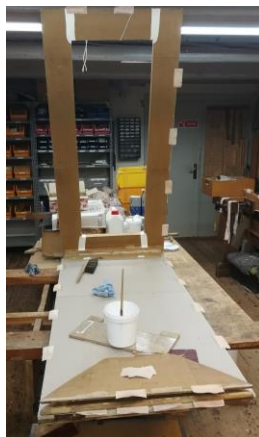
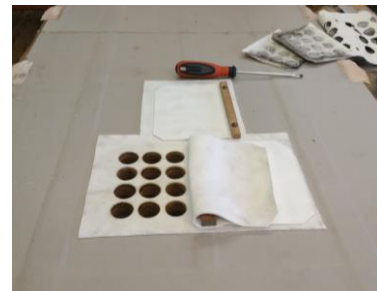
Pumpebælgen istandsættes

Trædemekanik er efterset. Rygslagsventil er etableret i kanalstykke før rulleventil.

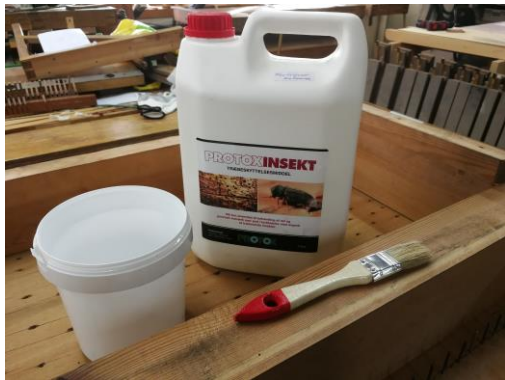
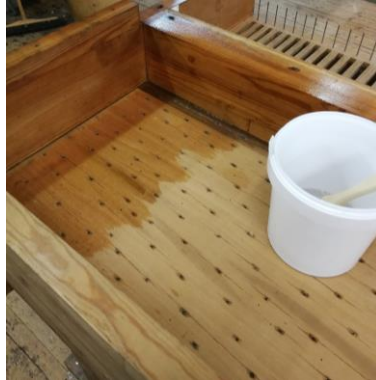
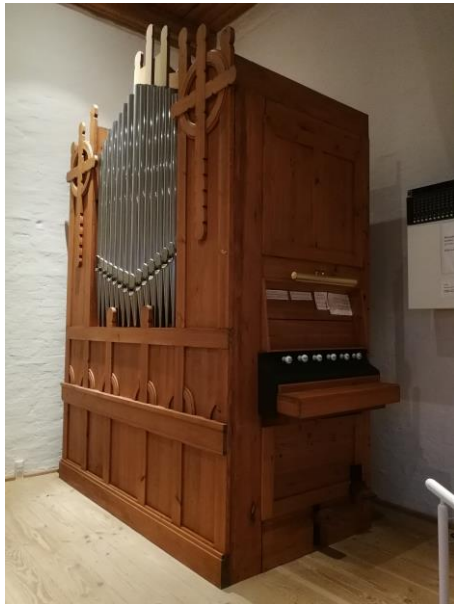
Pibernes rastværk er kontrolleret. Enkelte ekstra støtter er monteret til træpiber, og til et par krøbbede piber i Viola di Gamba 8', som tidligere var ophængt i svelle.

Orgeldele og piber er rengjort. Trædele behandlet med imprægneringsvæske mod borebiller.
